Прогнозування довговічності лонжеронів каркасу основи автобуса в проблемних місцях

В роботі наведено результати оцінки довговічності основи каркасу кузова в проблемних місцях. Результати були отримані за допомогою моделювання в середовищі Solidworks 2018 та при аналізі пошкоджень каркасів кузовів автобусів громадського транспорту на основі довготривалої експлуатації за даними експлуатуючих організацій. Встановлено, що до таких пошкоджень відносять корозійні та втомні руйнування каркасу основи та інших елементів каркасу кузова. На основі аналізу діяльності експлуатуючих організацій встановлено, що автобус стає на відновлювальний ремонт при руйнуванні основи, оскільки подальша експлуатація неможлива. Встановлено, що основною проблемою, що унеможлиблює експлуатацію автобуса є структурна корозія у поєднанні із накопиченням втомних руйнувань під дією знакозмінних циклічних навантажень. Виявлено причини, що впливають на характер пошкоджень та швидкість їх утворення: несвоєчасне поновлення антикорозійного захисту та відсутність обробки скритих порожнин, дороги низької якості та високі швидкості руху по цим дорогам, періодичні перевантаження понад допустимої величини. Пошкодження каркасу

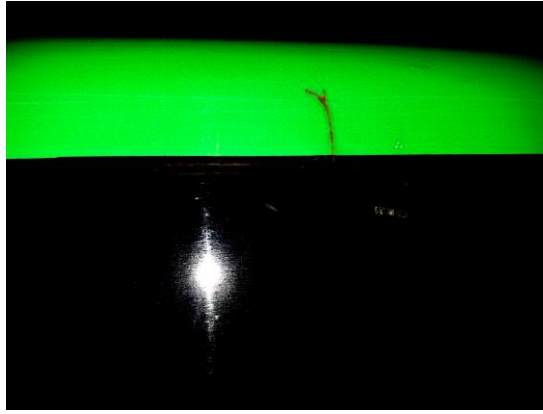
Рис. 5. Втомна тріщина даху при послабленні каркасу правої боковини біля проїми передніх пасажирських дверей

На рисунку 5 показаний дефект даху (супутня тріщина) навпроти пройми передніх дверей, яку спровокувала втомна тріщина каркасу правої боковини.

Такі тріщини (рис. 4, 5) почали утворюватися тільки при введенні в конструкцію автобуса задньої підлоги низького входу та використання широких проїм пасажирських дверей. На автобусах «Богдан» базових моделей: А091, А092 з високою підлогою, таких дефектів (рис. 4, 5) не виникало. Тому в такому випадку у відділі головного конструктора слід розробити технічне рішення щодо підсилення каркасу даху.

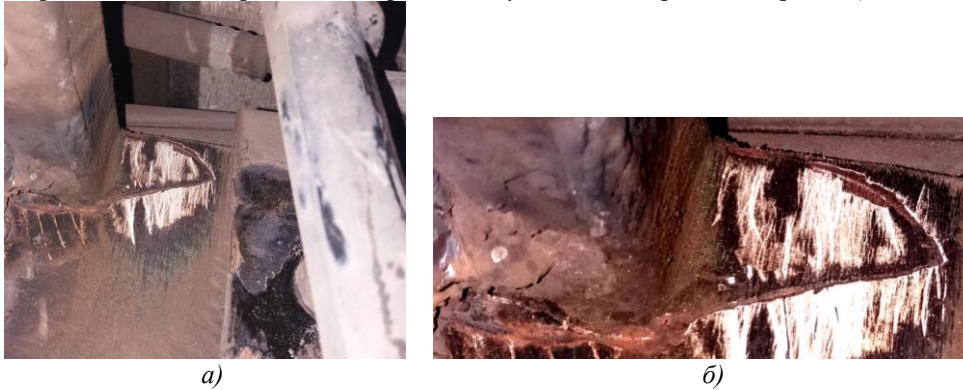
Рис. 6. Місце руйнування з'єднання каркасу основи з правою боковиною під дією магістральної втомної тріщини та корозії: а) загальний вигляд; б) місце тріщини (збільшено)

На рисунку 6 показано місце руйнування з'єднання каркасу основи з правою боковиною під дією розвитку магістральної втомної тріщини та корозії, що було вказано при аналізі рис. 1 (т. 5).

Розглянуті дефекти на рисунку 3–6 при експлуатації на дорогах I–III категорій без перевантаження не виникають. Дефект (рис. 2) може виникати при будь-яких умовах експлуатації і чим гірші умови, тим дефект наступить раніше. Таким чином для дослідження обрано елементи каркасу основи в області кріплення пневморесори (рис. 2). Прогнозування довговічності обраних елементів проводилось в середовищі Solidworks 2018. Труби каркасу основи перерізом 140x60x3,6 мм виготовляються зі Сталі S355J2G3 (за ДСТУ 7809:2015 Сталь 20) іноземного виробництва. Параметри цієї сталі, в тому числі й дані для дослідження утворення осередків накопичення втомних тріщин, містяться в бібліотеці Solidworks. Під час моделювання було задано максимально наближений цикл, якому відповідає віднульове навантаження величиною 5000 Н на відстані 500 мм від краю площадки пневморесори (рис. 7).
